A GEOTECNIA NA REABILITAÇÃO DE EDIFÍCIOS – ESTADO DA ARTE

Dissertação apresentada para a obtenção do grau de Mestre em
Construção Urbana

Instituto Politécnico de Coimbra
Instituto Superior de Engenharia de Coimbra

Coimbra, setembro 2013

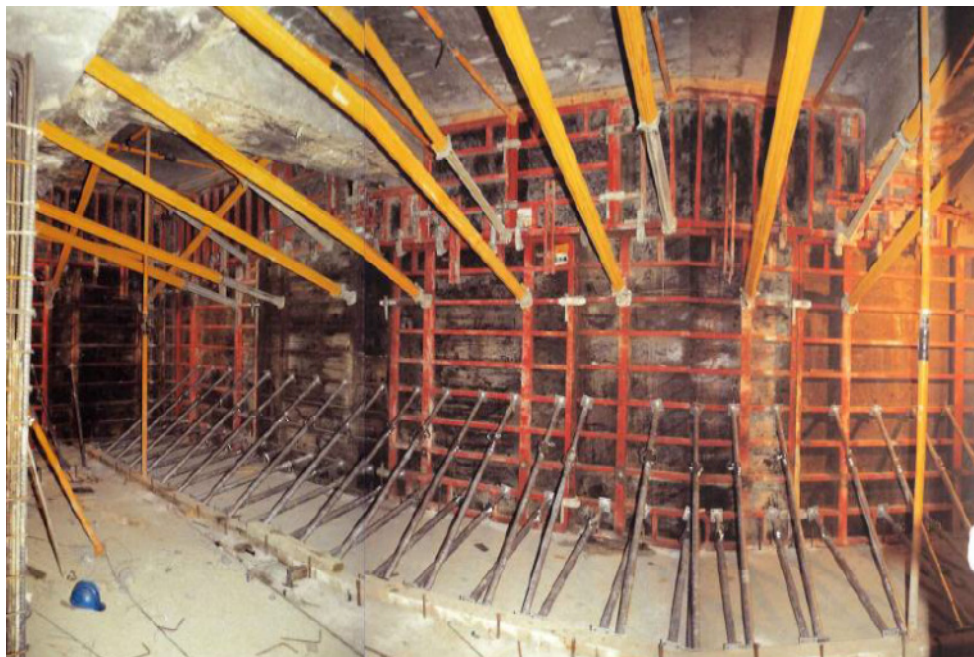
Fig. 68 Vista da execução de parede de betão armado (www.tecnasol-fge.pt/.../APRESENTACOES_Palacio_SottoMayor.pdf)

recalçamento, conforme descrito em 2.6.4, envolvendo, sempre que possível, as microestacas. As paredes de betão armado (Fig. 68) foram apoiadas nas microestacas de recalçamento. O escoramento entre vigas de coroamento foi materializado através da colocação de perfis metálicos (Fig. 69).

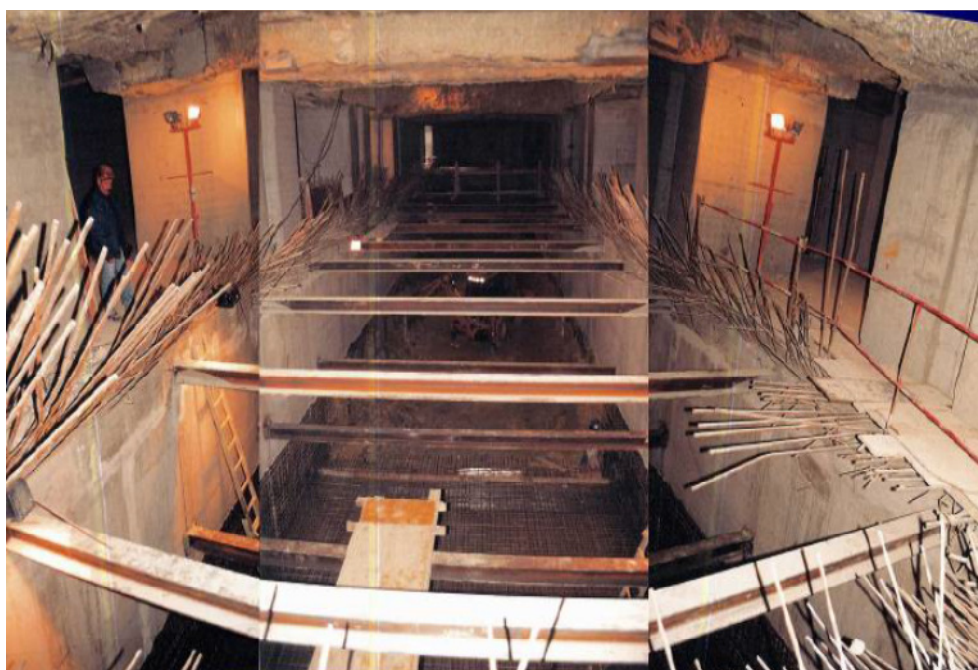
Fig. 69 Vista dos pilares definitivos e do travamento metálico entre vigas (www.tecnasol-fge.pt/.../APRESENTACOES_Palacio_SottoMayor.pdf)

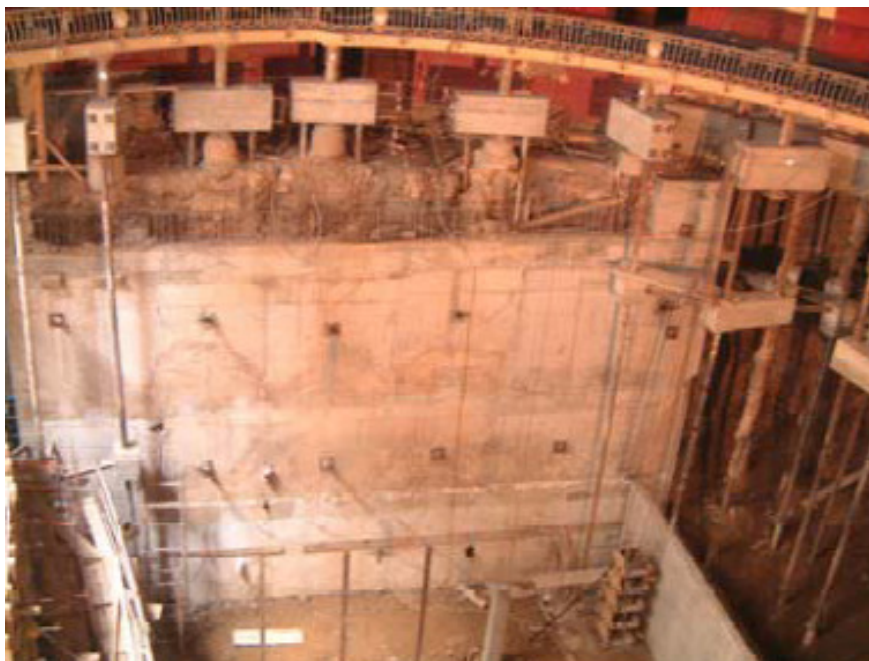
plateia, apenas podia ser intervencionada por um dos lados, pelo que a solução foi materializada através da execução de paredes de betão armado, com 30cm de espessura nos níveis superiores e 50cm nos níveis inferiores, tipo Berlim definitivo, apoiados em microestacas, devidamente ancorada e escorada (Pinto et al, 2004a), conforme Fig. 70.

Fig. 70 Vista da solução de contenção na zona A (Pinto et al, 2004a)

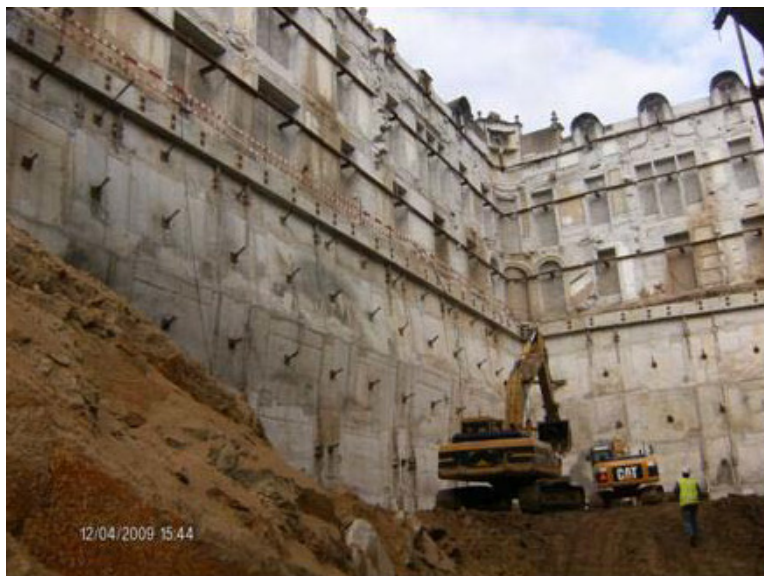
Fig. 73 Vista da contenção periférica tipo Berlim Definitivo, na zona das fachadas a preservar (Pinto et al, 2010a)

Na zona exterior, nomeadamente na zona das fachadas a preservar, foram executadas paredes de betão armado, com 30cm de espessura mínima, ao abrigo da tecnologia referida anteriormente (Fig. 73), tendo sido devidamente estabilizadas através de ancoragens e escoras metálicas situadas nos cantos da contenção. As ancoragens foram executadas afastadas entre si cerca de 3,0m, com comprimento mínimo de selagem de 6,0m, com diferentes comprimentos e inclinações, por forma a evitar intercetar estruturas enterradas existentes e foram constituídas por cinco cordões de aço de 0,6”.

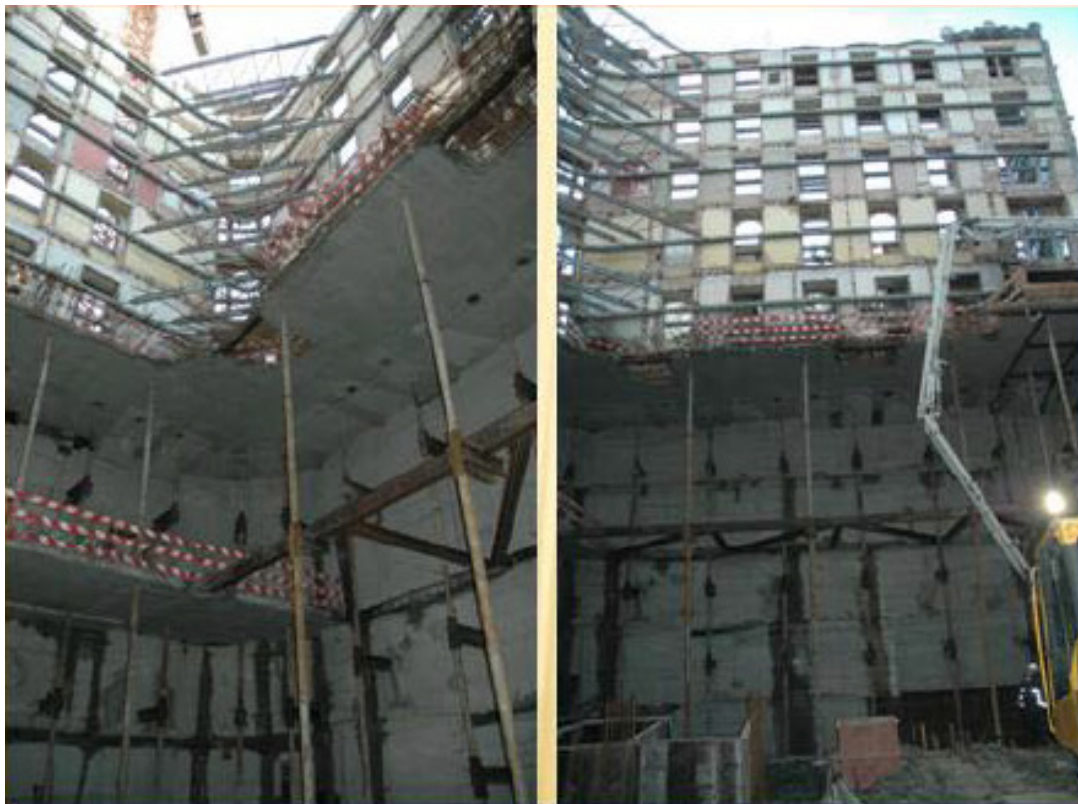
Fig. 76 Vista da contenção periférica tipo Berlim Definitivo (Pinto et al, 2010e)

O edifício em análise previu a construção de 4 caves, tendo a contenção periférica sido materializada através da tecnologia Berlim definitivo (Fig. 76), após recalçamento das fachadas anteriormente abordado em 2.6.13. Os painéis de betão armado, com 30,0cm de espessura mínima, foram apoiados em perfis metálicos previamente introduzidos no terreno, antes do início dos trabalhos de escavação.

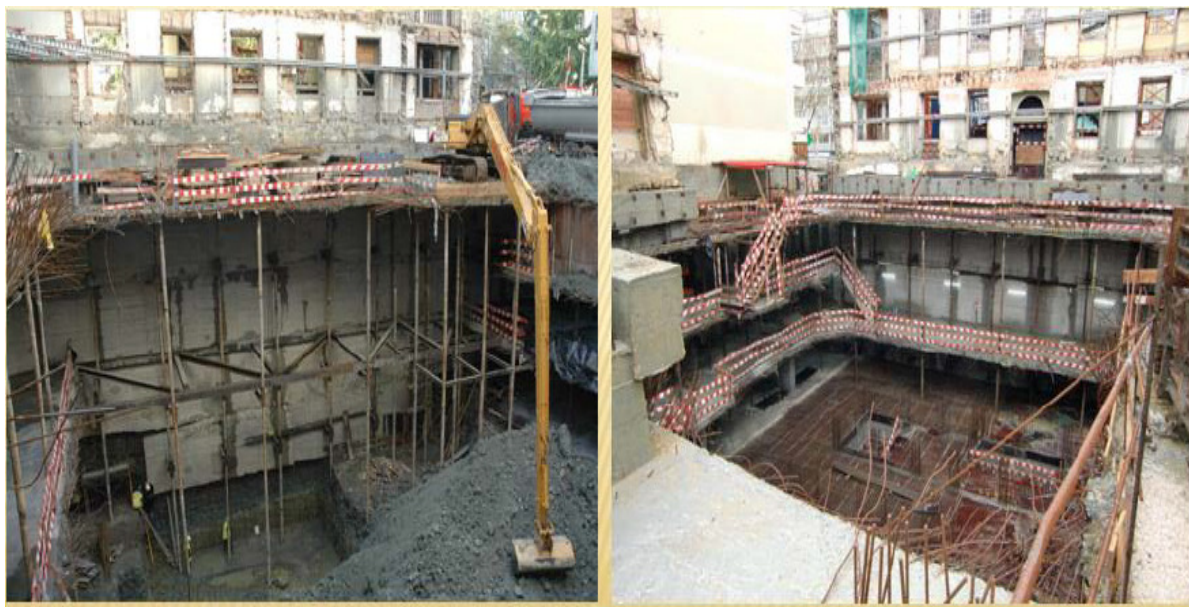
Fig. 77 Vista dos travamentos e da contenção periférica (Pinto et al, 2010e)

O sistema de travamento foi conseguido através da execução de bandas de laje e treliças metálicas, devido à impossibilidade de execução de ancoragens, dada a proximidade de uma galeria do metropolitano e de infraestruturas enterradas (Pinto et al, 2010e). Por indicação de projeto, era considerado suficiente o travamento executado (Fig. 77) apenas ao nível dos pisos 0 e -2, facilitando desta forma os trabalhos de escavação. O travamento ao nível do piso 0 foi composto por bandas de lajes de betão armado que formavam um quadro fechado. Estas integrariam a estrutura definitiva do edifício, com 25,0cm de espessura e 4,50m de largura. Apenas nas zonas de acesso aos níveis inferiores foram instaladas treliças metálicas, com larguras compreendidas entre 4,50m e os 4,70m, compostas por perfis metálicos HEB260 nas cordas e HEB nas diagonais. O segundo nível de travamento foi composto por bandas de laje, com a mesma espessura referida anteriormente e 5,00m de largura. As treliças metálicas tinham as características e dimensões anteriormente referidas. As bandas de laje, bem como as treliças foram apoiadas, durante a fase de escavação, em perfis metálicos tipo TM Ø 139,7x9,0mm, que

foram introduzidos no terreno antes do início da escavação. Os tubos metálicos foram colocados no interior de furos com Ø 20,0cm, com entrega mínima de 4,0m no estrato de solo competente, tendo sido selados através de sistema de injeção IRS.
